BRANCHEVEJLEDNING

# TRANSPORT OG HÅNDTERING AF ASBEST PÅ GENBRUGSPLADSER

Branchearbejdsmiljørådet  
for transport og engros

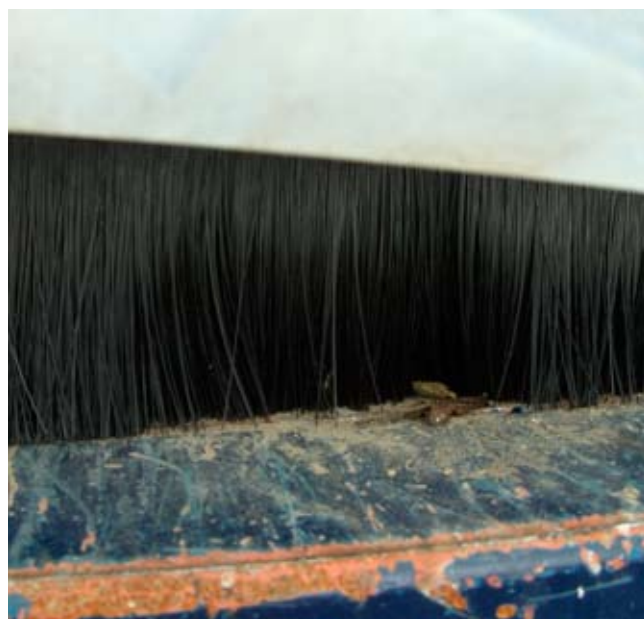
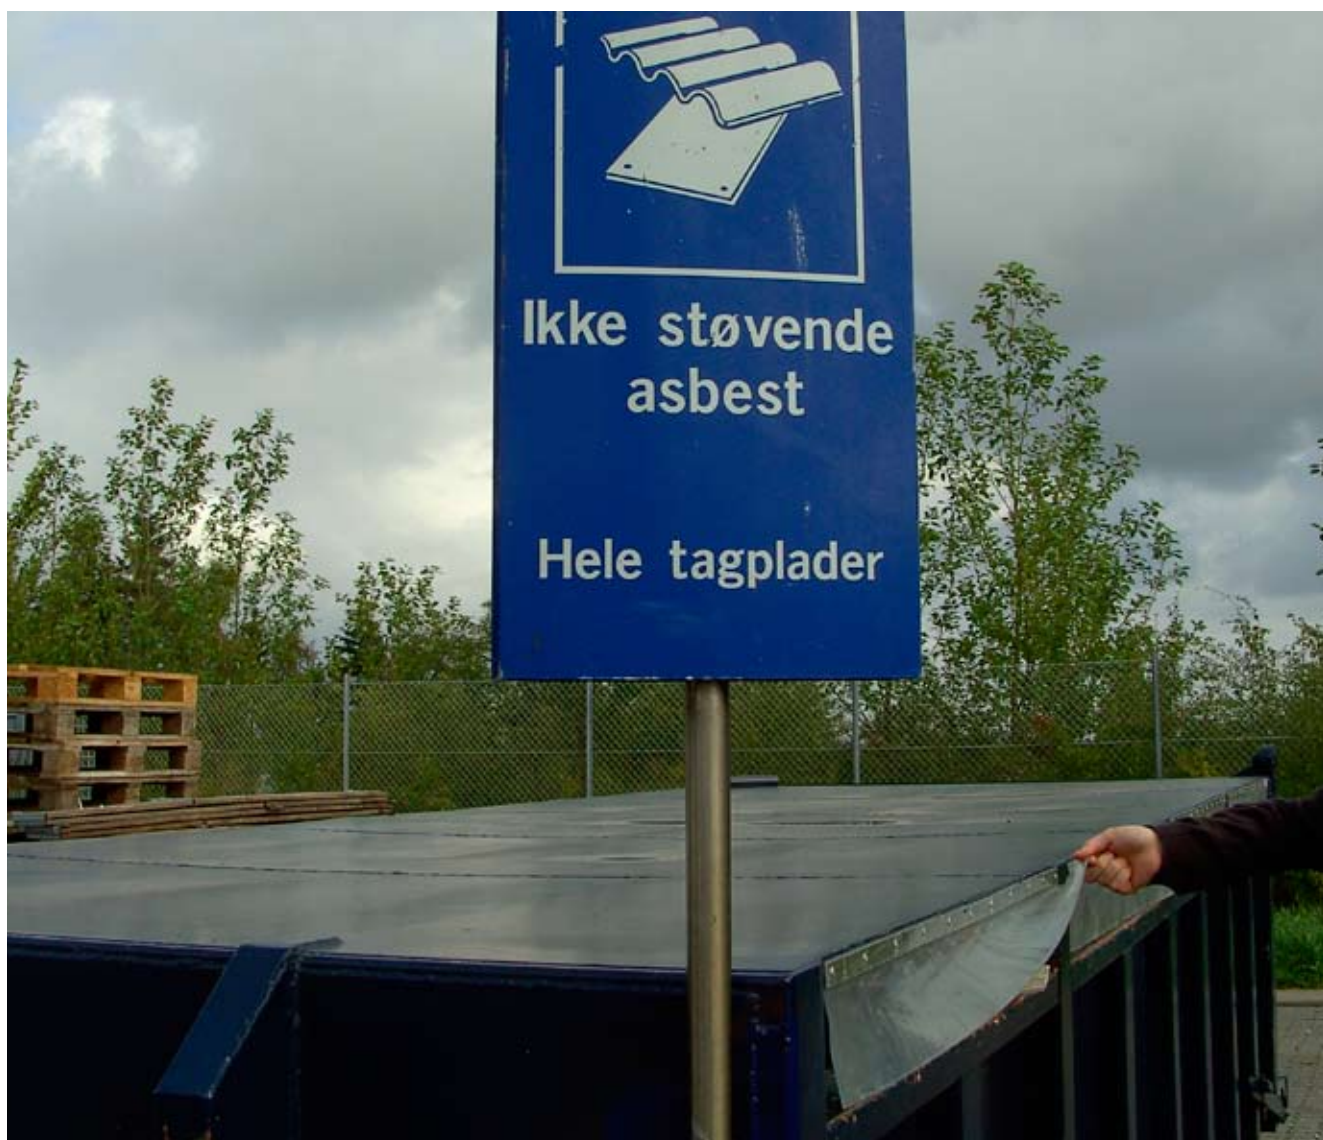
### Hørsholm Genbrugsplads

På Hørsholm Genbrugsplads er der udviklet en "brevkasseordning", hvor borgerne anbringer deres asbestaffald i en lukket container gennem en "brevsprække", der forhindrer spredning af asbestøv fra containeren.

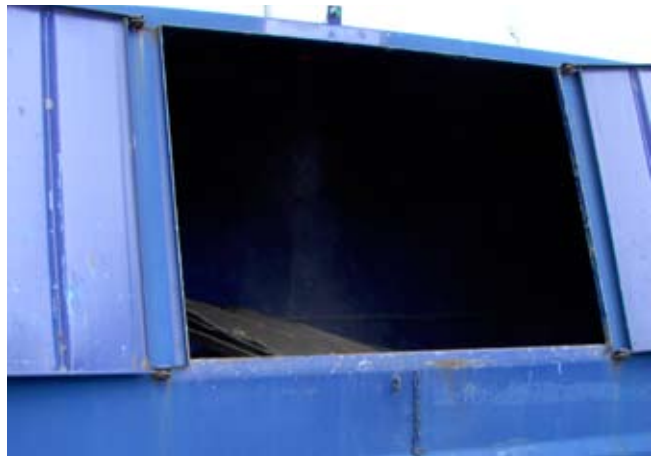
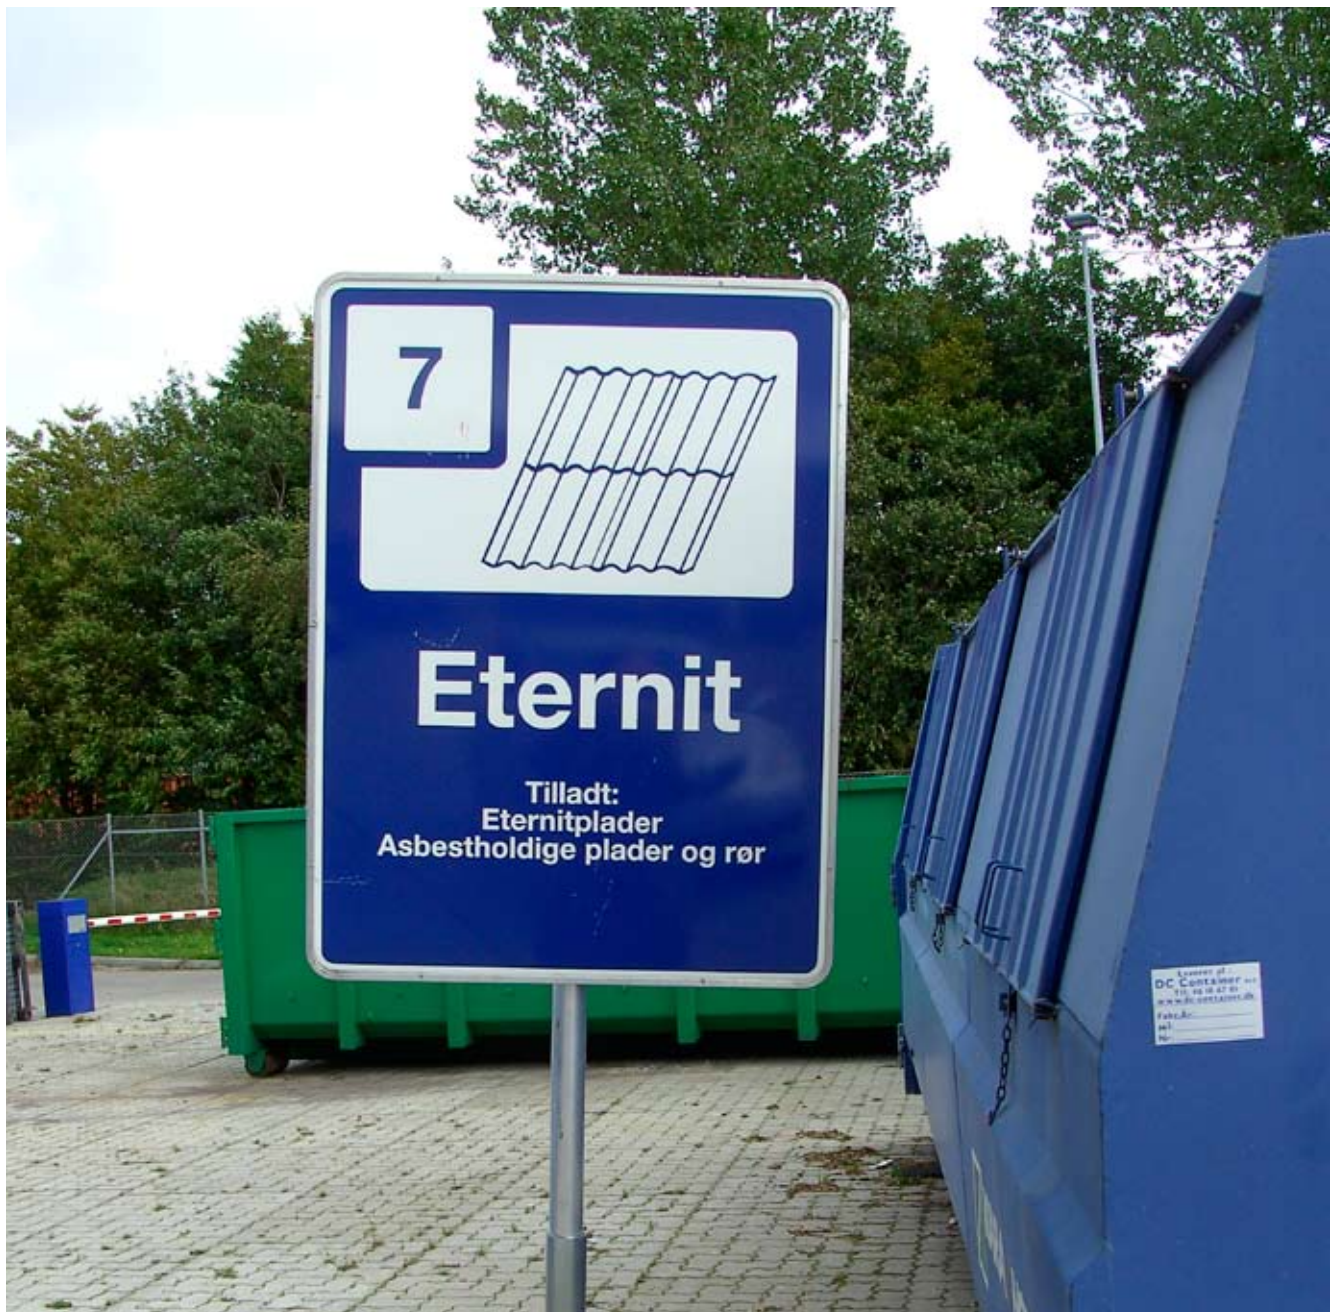
## Genbrugsplads Viby

På Genbrugspladsen i Viby må borgerne anbringe asbestaffald i den lukkede container.

Når lågerne åbnes, starter en forstøvning af vand inde i containeren. Når lågerne lukkes, fortsættes forstøvningen i ca. 45 minutter. Når containeren er fyldt op, transporteres den til deponi og tømmes. Fordi indholdet er befugtet, minimeres spredningen af asbeststøv til omgivelserne.

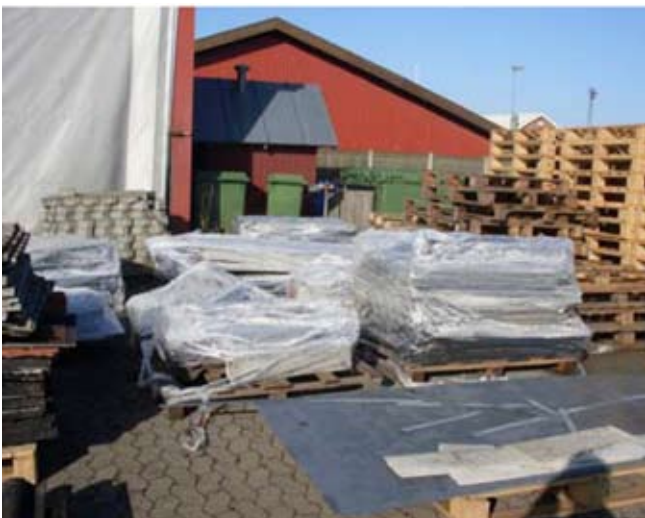
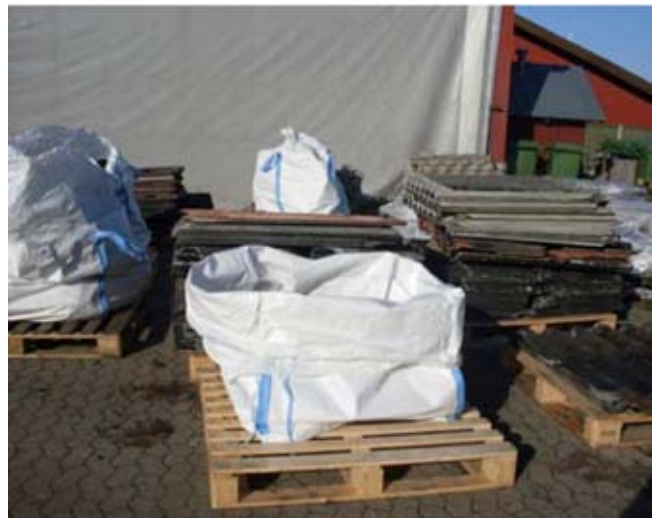
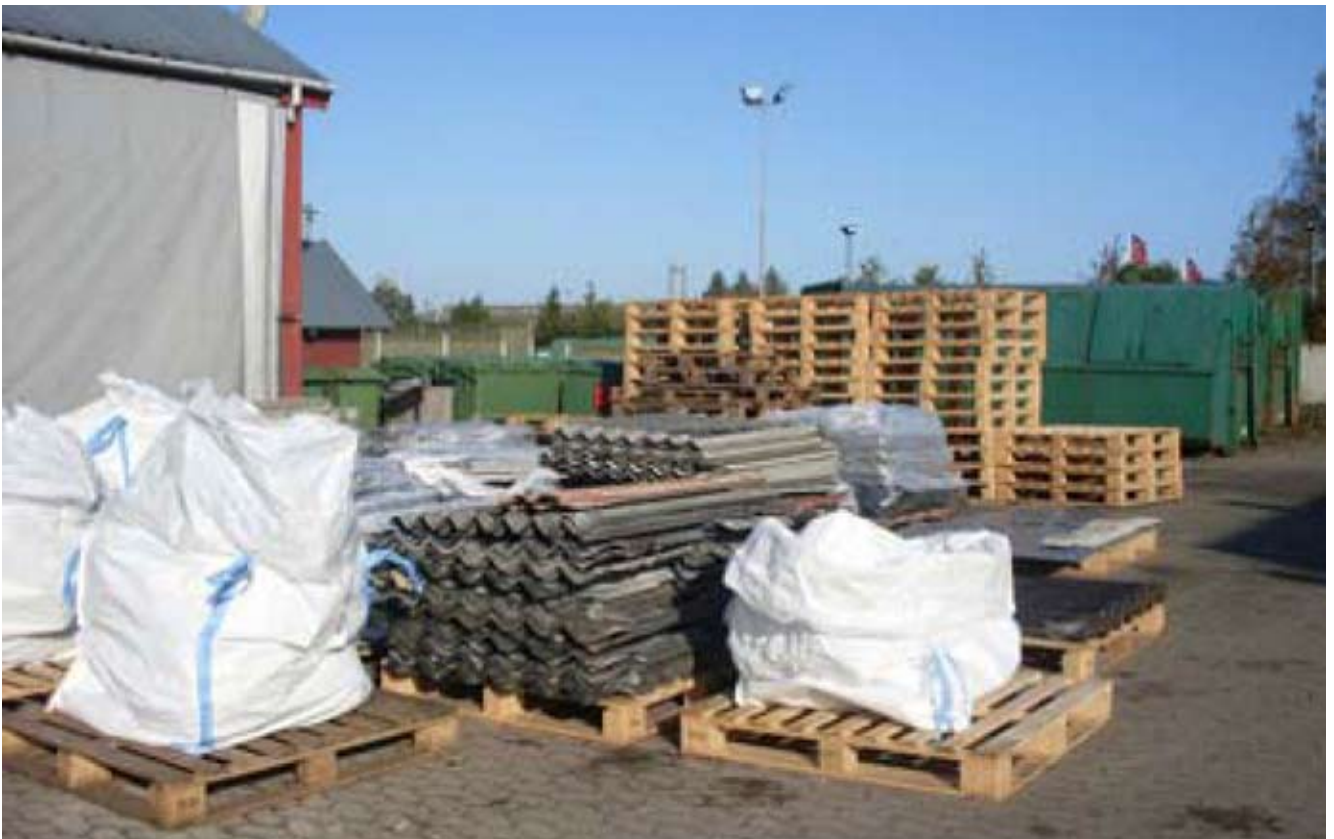
### Middelfart Genbrugsplads

Når borgerne i Middelfart ønsker at bortskaffe asbestaffald, bliver de henvist til denne plads, hvor de må anbringe hele plader på paller og små stykker i big bags. Pallerne folieres og big bags lukkes, inden de med gaffeltruck anbringes på en lastbil til transport til deponi.
